## **ESTUDIO NO DESTRUCTIVO DEL INTERIOR DE PIEZAS DE VALOR HISTÓRICO MEDIANTE GAMMAGRAFÍAS**

**Mariscotti M. A. J., Thieberger P., Ruffolo M. y Frigerio T.**

THASA – Reclus 2017, Boulogne 1609, BA – 011-4719-5132 – [info@thasa.com](mailto:info@thasa.com) - [www.thasa.com](http://www.thasa.com)

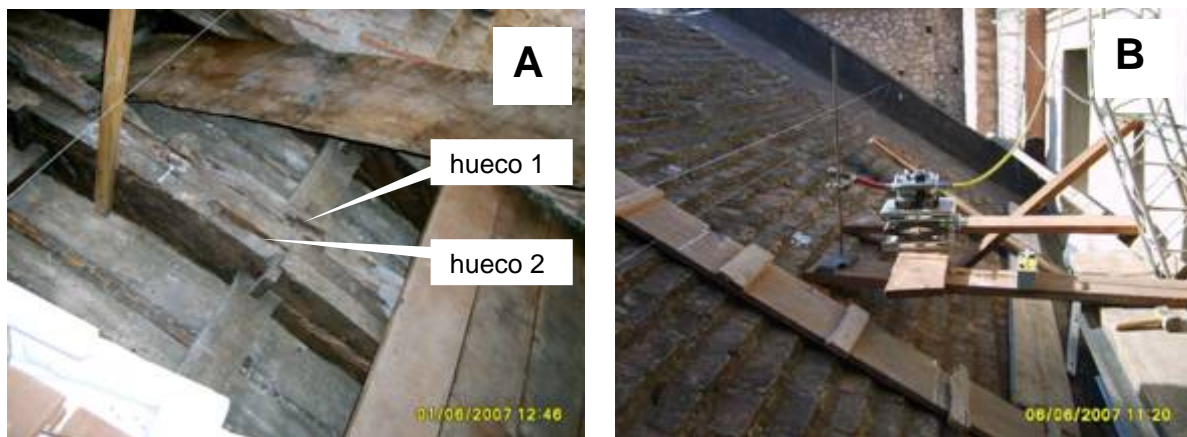
A raíz de la observación de humedad en un extremo del techo, se levantaron las tejas en este sector y se observó que las vigas de madera exhibían importantes huecos producidos por termitas.

La Foto A de la Figura 1 muestra parte del techo donde se levantaron las tejas, en la que se puede observar las vigas de madera con algunos de estos huecos.

**Figura 1. A. Se muestra la sección del techo donde se removieron las tejas y tablones. Se señalan los huecos 1 y 2 de la viga de la cabriada #12. B. Medición #14 mostrando la ubicación de la fuente radiactiva.**

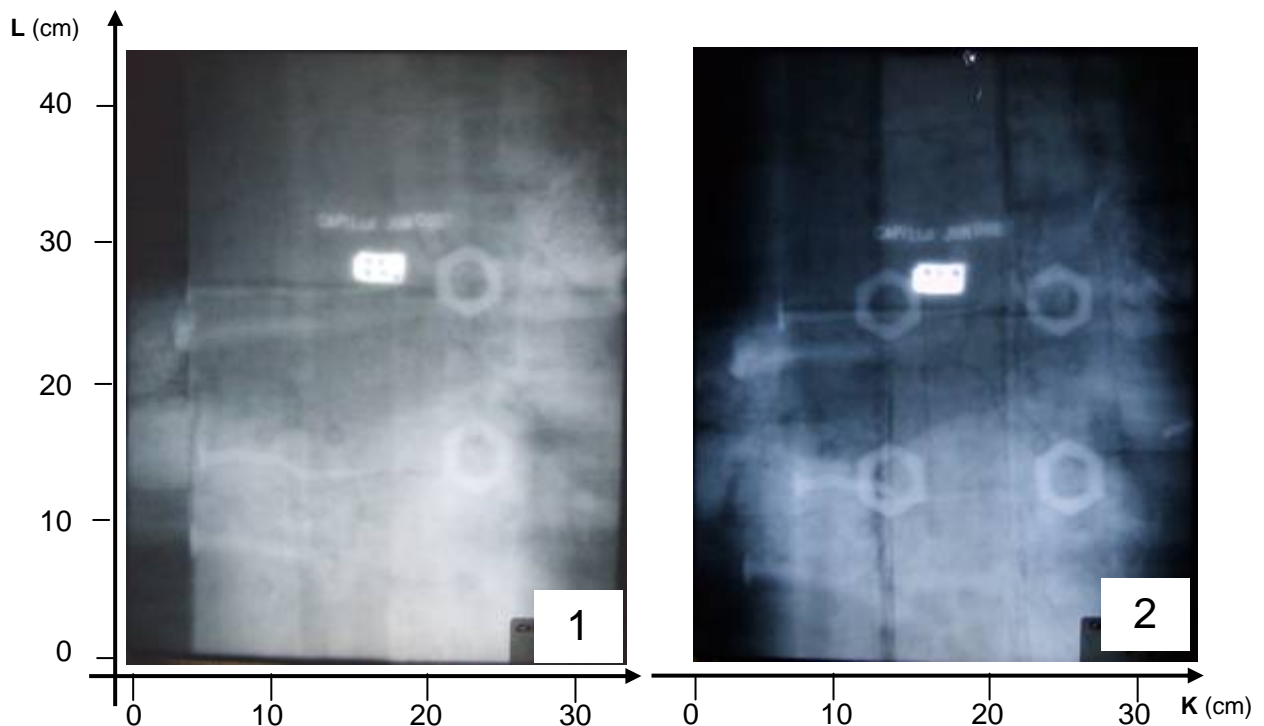
**Figura 9. Fotos de las gammagrafías correspondientes a la cabriada#2.**

Las gammagrafías 1 y 2 en la Figura 9 corresponden a las gammagrafías tomadas a  $Z_f = 0$  y 10,5 cm respectivamente, en esta cabriada.

El rasgo más relevante en esta cabriada es una mancha oscura que se observa en todo el ancho de la cabriada para  $L > 10$  cm y en especial en la viga izquierda.

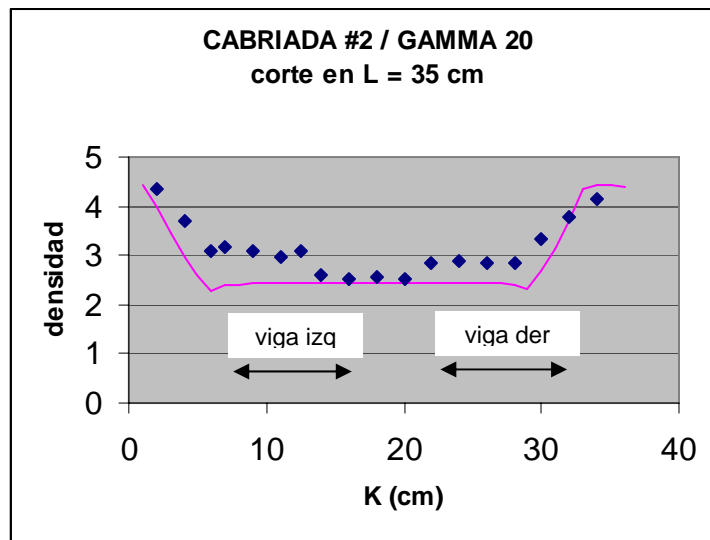
La Figura 10 muestra las densidades fotográficas medidas a lo largo de un corte en  $L = 35$  cm que atraviesa las 3 vigas en la zona superior de la mancha mencionada. La línea magenta es el fondo calculado con el programa LINEA DE BASE. Los puntos del extremo y del medio fueron usados como calibración con  $F_c = 20$  y 0 cm, respectivamente<sup>1</sup>. Se ve que las zonas de las vigas izquierda y derecha tienen mayor densidad indicando faltante de madera.

zona	$F$ (cm)
viga izquierda	$6 \pm 1$
viga derecha	$4 \pm 1$

Estos son faltantes *con respecto* a la zona de la viga central.

Figura 10. Densidades medidas (puntos azules) y fondo calculado (línea magenta), para la gammagrafía 20 en un corte a L = 35 cm (atravesando las 3 vigas).

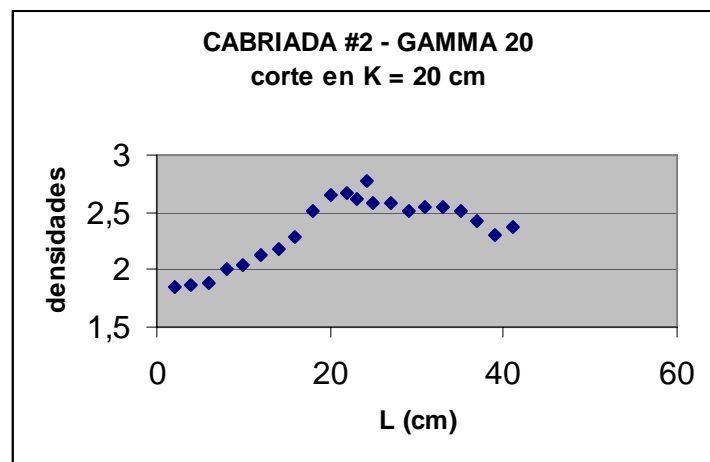
Figura 11. Densidades medidas (puntos azules) y fondo calculado (línea magenta) para la gammagrafía 20 en un corte para K = 20 cm (a lo largo de la viga central).

Como se puede ver en las fotos, la zona inferior de la gammagrafía es más clara. La densidad fotográfica en un corte a lo largo de la zona de la viga central se muestra en la Figura 11. El salto que hay entre L = 10 y L = 30 cm corresponde a una diferencia de espesores equivalente madera de 6 cm. La morfología de esta “mancha clara” en la parte inferior de la gammagrafía permite suponer que la misma se debe a una mayor cantidad de mortero en esta zona más que a un mayor espesor de madera.

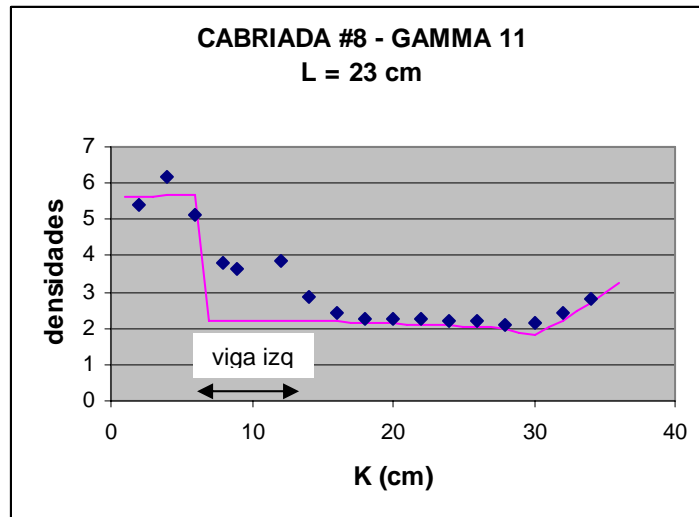
La Figura 12 muestra las densidades fotográficas medidas a lo largo de un corte en  $L = 23$  cm que atraviesa las 3 vigas en la gammagrafía 11 que corresponde a  $Z_f = 0$  cm, o sea que la fuente está en línea con la cara lateral izquierda de la cabriada. La línea magenta es el fondo calculado con el programa LINEA DE BASE para este caso de fuente sobre el lateral izquierdo de la cabriada. Los puntos máximo y mínimo fueron usados como calibración con  $F_c = 20$  y 0 cm, respectivamente. Por comparación de los puntos azules y la línea magenta se ve que en la zona de la viga izquierda hay mayor densidad fotográfica y por lo tanto debe haber faltante de madera. En particular para  $K = 12$  cm se ve un "pico" en la distribución de densidades que se debe a una ranura.

zona	$F$ (cm)
viga izquierda	$7 \pm 1$
ranura en $K = 12$	$9 \pm 1$

Estos son faltantes *con respecto* a la zona de la viga central y derecha.

**Figura 12. Densidades medidas (puntos azules) y fondo calculado (línea magenta) para la gammagrafía 11 en un corte para L = 23 cm (atravesando las 3 vigas).**

Un análisis tomográfico de esta zona de mayor densidad fotográfica, combinando la información de las 3 gammagrafías obtenidas en esta cabriada muestra que la misma se debe a una ausencia de madera en la parte superior probablemente interesando al tablón que se encuentra por encima de las vigas.

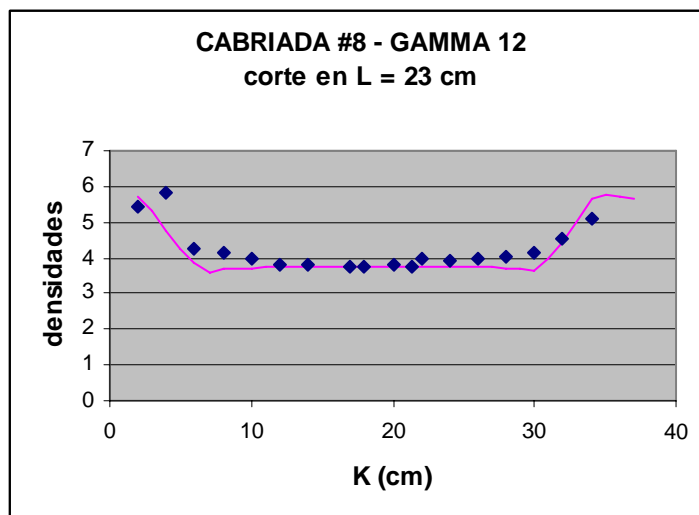
La Figura 13 muestra la densidad fotográfica en el mismo corte anterior pero para la gammagrafía 12 que corresponde a  $Z_f = 10,5$  cm, o sea con la fuente sobre el centro de la cabriada. En este caso no se observa la zona de mayor densidad fotográfica con en la Figura 12. Este hecho es interpretado como una confirmación de que la faltante de madera en la zona de la viga izquierda ocurre a la altura del tablón superior.

**Figura 13. Densidades medidas (puntos azules) y fondo calculado (línea magenta) para la gammagrafía 12 en un corte para L = 23 cm (atravesando las 3 vigas).**

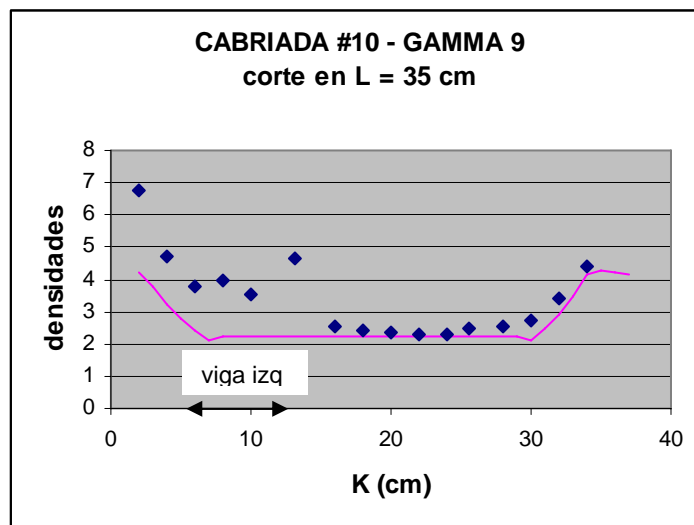
La Figura 14 muestra las densidades fotográficas medidas a lo largo de un corte en  $L = 35$  cm que atraviesa las 3 vigas en la gammagrafía 9 que corresponde a  $Z_f = 10,5$  cm, o sea que la fuente está en línea con el centro de la cabriada. La línea magenta es el fondo calculado con el programa LINEA DE BASE para este caso. Los puntos máximo y mínimo fueron usados como calibración con  $F_c = 20$  y  $0$  cm, respectivamente.

**Figura 14. Densidades medidas (puntos azules) y fondo calculado (línea magenta), para la gammagrafía 9 en un corte para  $L = 35$  cm (atravesando las 3 vigas).**

En esta gammagrafía se destaca una ranura en  $K = 13$  cm y además por comparación de los puntos azules y la línea magenta de la Figura 14 se ve que en la zona de la viga izquierda hay mayor densidad fotográfica y por lo tanto debe haber faltante de madera.

Zona	$F$ (cm)
viga izquierda	$5 \pm 1$
ranura en $K = 13$	$15 \pm 2$

Estos son faltantes con respecto a la zona de las vigas central y derecha.

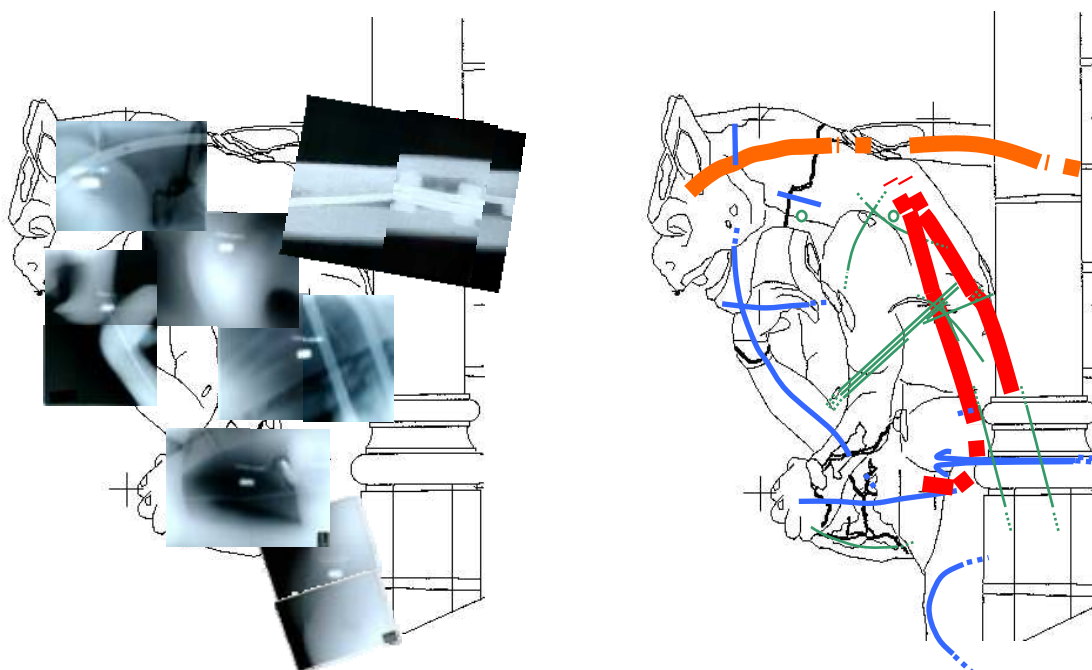
La Figura 15 muestra los resultados en uno de estos casos. A la izquierda muestran las gammagrafías obtenidas en diversos sectores del ornamento, superpuestas a una figura del mismo ajustando las escalas respectivas de modo que haya coincidencia espacial entre los que se muestra en las gammagrafías y el esquema de la pieza.

**Figura 15. Las líneas rojas en el dibujo de la derecha corresponden a varillas cuadradas de 25 mm, la línea naranja a una planchuela de 20x11 mm, las líneas azules a hierros de 8-10 mm, y las verdes a hierros de 4-6 mm.**

A la derecha de la Figura 15 se ve parte de los resultados obtenidos luego de analizar la información contenida en las gammagrafías. Los resultados incluyen la identificación de los elementos de soporte metálicos que existen dentro de la pieza, sus dimensiones y principalmente su estado de corrosión. La fidelidad fotográfica de esta técnica permite obtener resultados de una confiabilidad y completitud que no se alcanza con ninguna otra técnica.

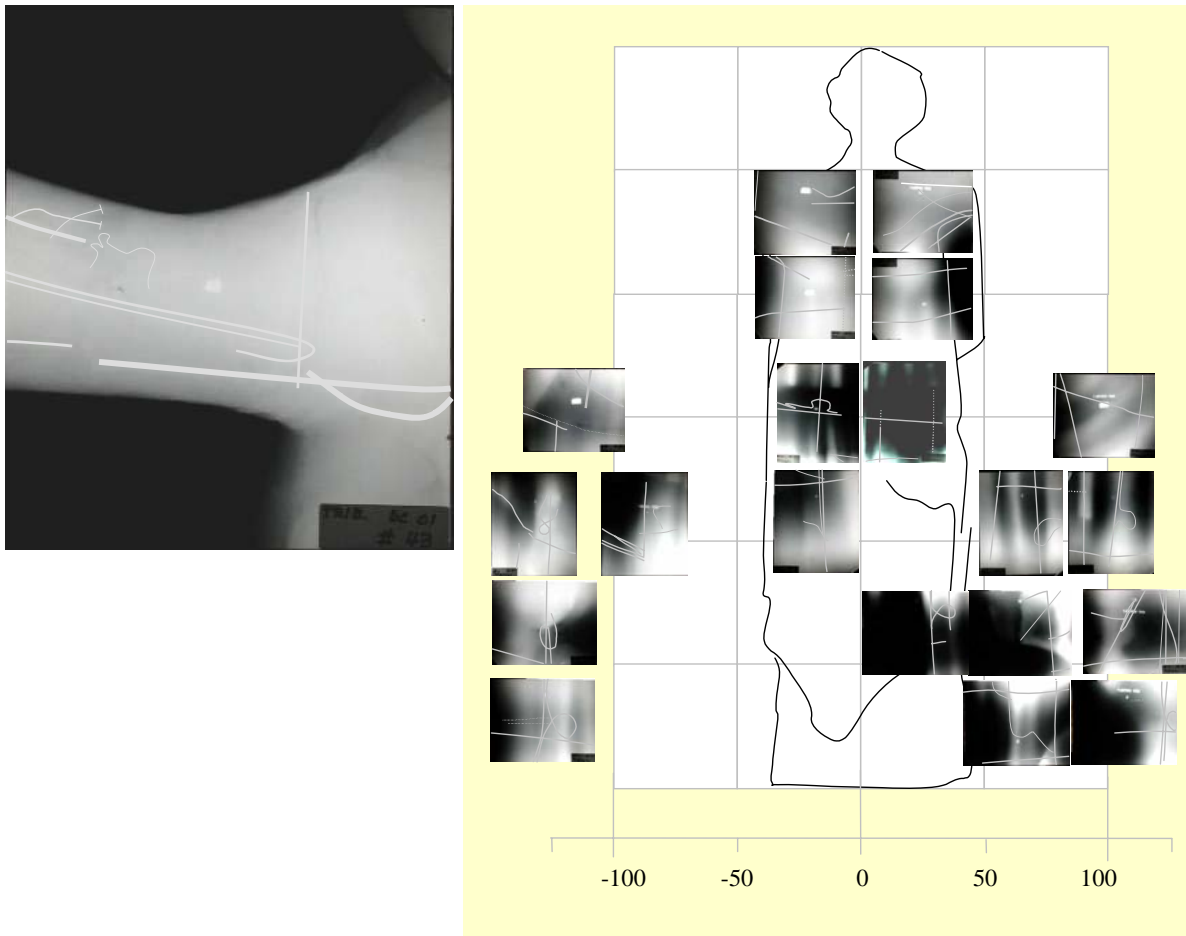
La Figura 17 muestra a la izquierda una foto de la gammagrafía de un brazo donde se alcanzan a distinguir elementos muy pequeños como clavos. A la izquierda se muestra los resultados obtenidos para el caso del tronco de una de las estatuas.

El principal resultado de este estudio fue que no se identificó estructura metálica de importancia, sólo alambres de 4 y 6 mm constituyendo una formación irregular de grilla.

**Figura 17. A la izquierda se muestra la gammagrafía de un brazo resaltando los elementos metálicos observados, y a la derecha se muestran los resultados correspondientes al tronco de una de las estatuas.**
