## **ESTUDIO NO DESTRUCTIVO DEL INTERIOR DE PIEZAS DE VALOR HISTÓRICO MEDIANTE GAMMAGRAFÍAS**

**Mariscotti M. A. J., Thieberger P., Ruffolo M. y Frigerio T.**

THASA – Reclus 2017, Boulogne 1609, BA – 011-4719-5132 – [info@thasa.com](mailto:info@thasa.com) - [www.thasa.com](http://www.thasa.com)

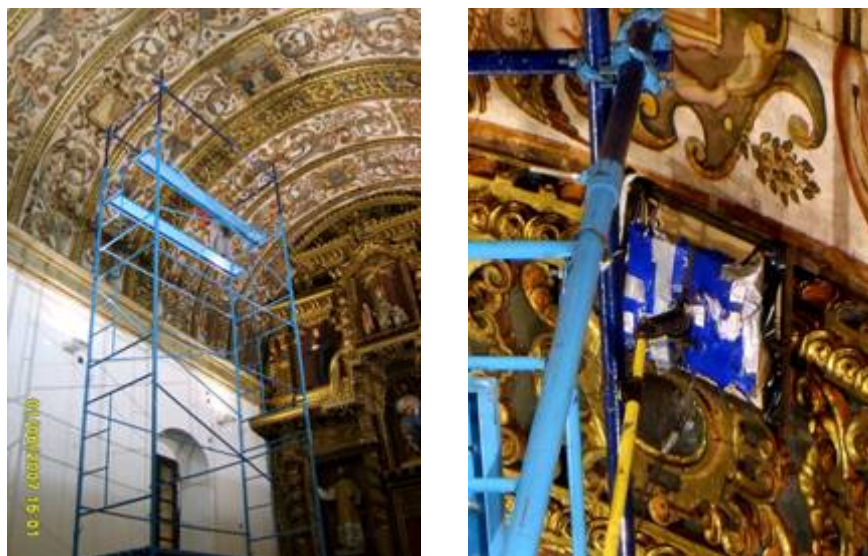
**Figura 2. Cielorraso de la capilla con el andamio. En la foto de la derecha muestra el conjunto filtro-placa gammagráfica-gamómetro en el bastidor y soporte.**

Con el objeto de investigar la posible presencia de este tipo de defecto en el resto del techo en forma no destructiva y sin perturbación alguna a la estructura original, se consideró la posibilidad de utilizar la THA, gammagrafiando varios sectores del techo. La Figura 1b muestra en la foto de la derecha la disposición de la fuente en una de estas mediciones y la Figura 2 muestra una vista del techo desde el interior de la capilla con el andamio para facilitar la ubicación de la placa.

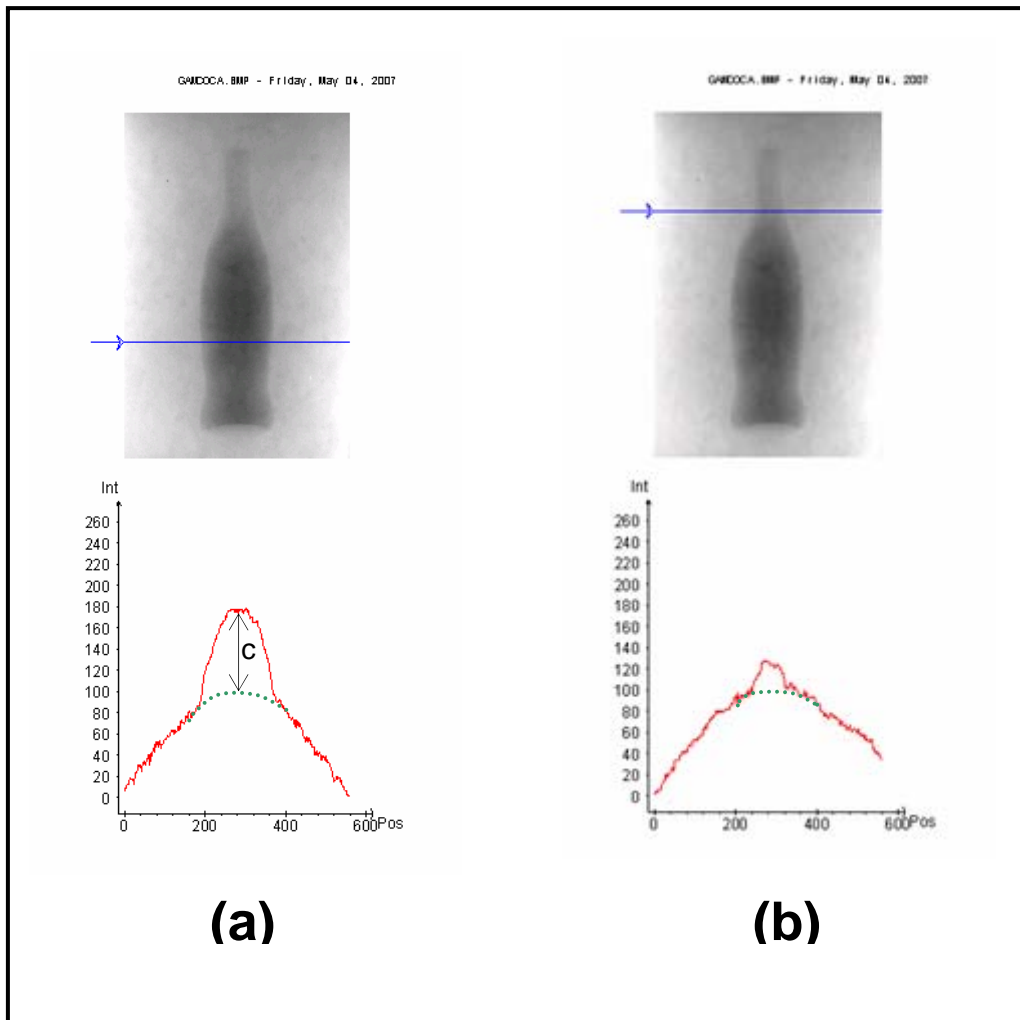
La Figura 3 da un ejemplo del contraste que se obtiene en una gammagrafía de una botella de Coca Cola vacía dentro de un bloque de hormigón armado. El contraste en el centro de la botella (altura "c" en el gráfico de la parte inferior de la Figura 3a) es proporcional a la diferencia de densidades que en este caso, por ser  $\delta_2 = 0$ , es igual a la densidad del hormigón (2,5 g/cm<sup>3</sup>), por el espesor de la botella. La diferencia de contraste entre la Figura

3a y la Figura 3b se debe por lo tanto a la diferencia de espesores o sea del diámetro de la botella. En el primer caso el diámetro es unas 4 veces mayor que en el segundo y esa es también la relación entre contrastes como puede verse en los gráficos de la parte inferior de la Figura 3.

**Figura 3. Ejemplo ilustrativo de detección de una oquedad simulada por la inclusión de una botella de Coca Cola vacía en una muestra de hormigón. La determinación de la extensión de la oquedad se realiza mediante el programa INSPEC que grafica el perfil de densidad fotográfica (nivel de ennegrecimiento) en diversos cortes de la gammagrafía. La extensión de la oquedad en el plano de la gammagrafía está definida por el ancho de la sombra mientras que su “profundidad” (en el sentido de la radiación) está dada por la magnitud c en el gráfico de la izquierda.**

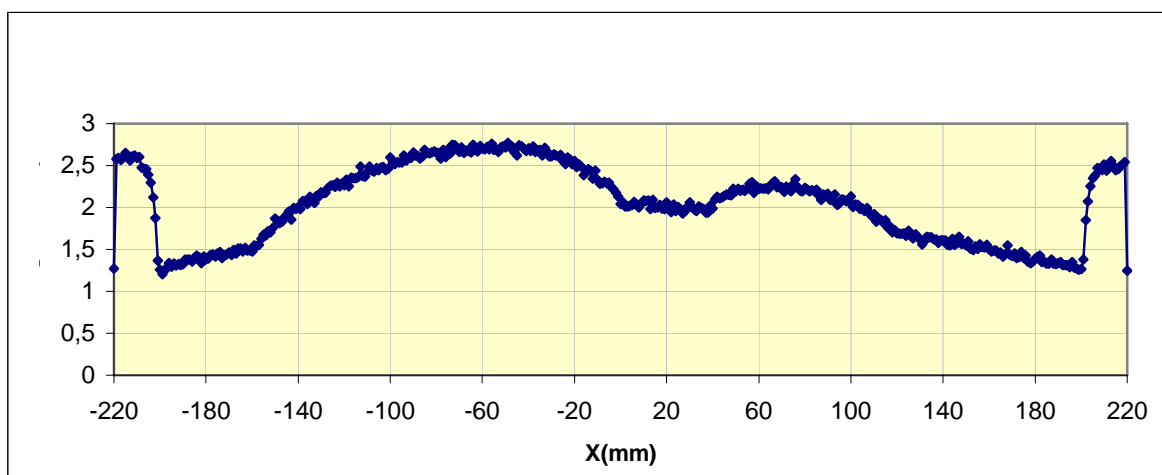
**Figura 4. Distribución de densidades obtenidas con el programa Gammasim simulando un bloque de madera con huecos de 5 y 10 cm de diámetro.**

La distribución de densidades de la Figura 4 muestra cuatro “promontorios” sobre un “fondo” en forma de palangana invertida. Los promontorios más agudos en los extremos corresponden a zonas de mayor densidad fotográfica debidas a radiación que llega a la gammagrafía por el costado del bloque. Los otros dos promontorios de base más ancha con centros aproximadamente en  $X = -60$  y  $60$  mm corresponden a los cilindros de menor densidad de 10 y 5 cm de diámetro, respectivamente.

El resultado de estos cálculos indica que huecos de más de 5 cm de profundidad en la madera del techo de la Capilla son detectables.

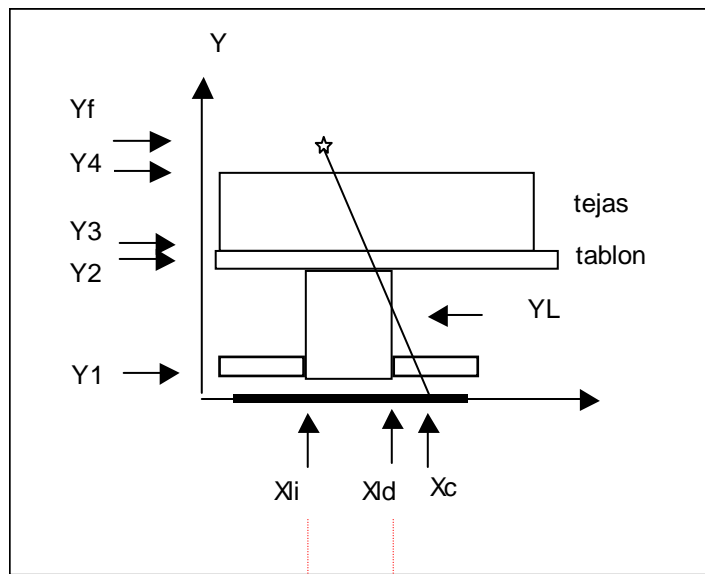
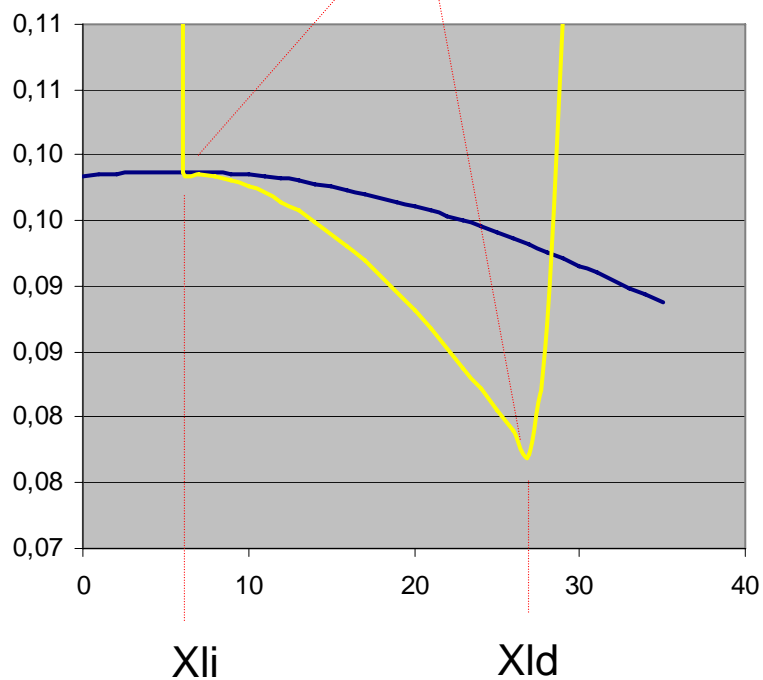
**Figura 5. Ejemplo de cálculo de la distribución de fondo. El conocimiento del fondo mejora la sensibilidad del método para detectar huecos de dimensiones pequeñas. En el esquema superior se ilustran los parámetros variables incluidos en el programa. El gráfico inferior muestra los resultados para el caso en que la fuente está cerca de  $X_{li}$ , la posición de la cara vertical de la viga izquierda. La líneas azul y amarilla corresponden al comportamiento esperado por la variación de la distancia fuente-placa y por el efecto combinado por el factor distancia y absorción en los materiales atravesados.**

La Figura 5 tiene, en la parte superior, un esquema que muestra los parámetros que se pueden definir en el programa, y en la parte inferior los resultados obtenidos para el caso de uno de los tres tipos de mediciones realizadas en este trabajo, en donde la fuente fue ubicada a 90 cm de la placa debajo del cielorraso en el interior de la Capilla, y próxima a la vertical de la cara lateral izquierda de la cabriada (vista del corte mirando hacia la cumbre).

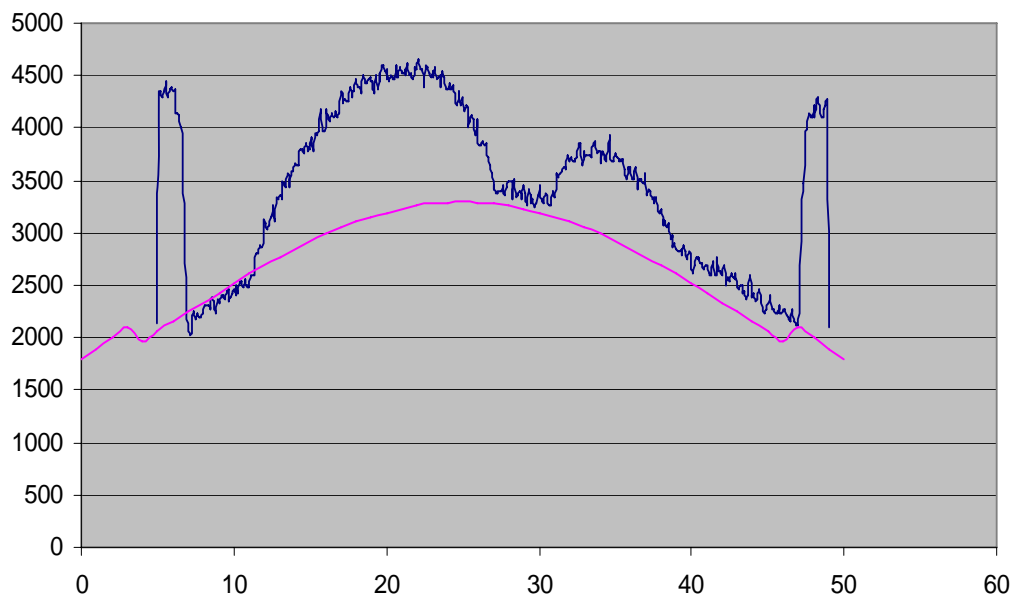
**Figura 6. Los resultados mostrados en la Figura 4 (línea azul) combinados con el cálculo de la línea de fondo usando los mismos parámetros, mostrando buena consistencia.**

Finalmente la Figura 6 muestra la consistencia obtenida entre la distribución de densidades fotográficas de la Figura 4 junto con la línea de fondo calculada con este segundo programa usando en ambos casos los mismos datos, lo que permite concluir en la confiabilidad de estas predicciones.

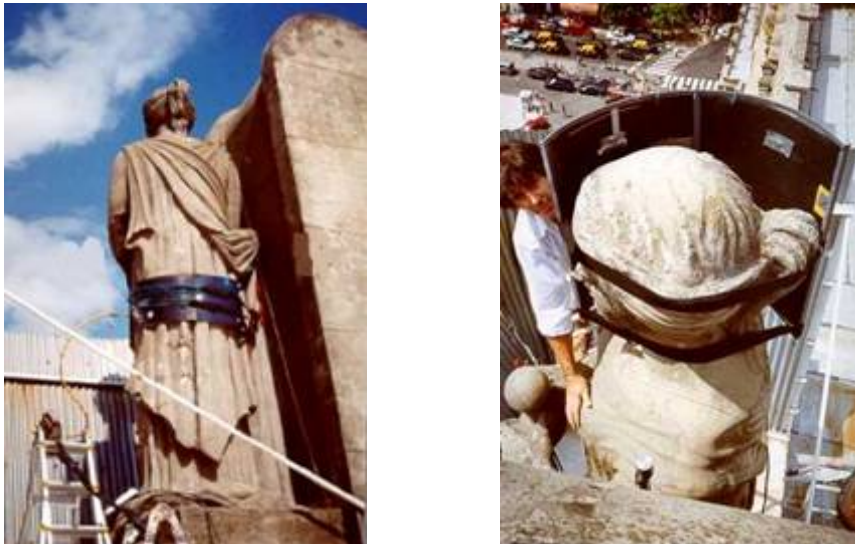
El principal resultado de este estudio fue que no se identificó estructura metálica de importancia, sólo alambres de 4 y 6 mm constituyendo una formación irregular de grilla.

**Figura 16. Disposición de las placas gammagráficas para el estudio de la cabeza y tronco de las estatuas del Palacio de Tribunales.**
